Commune d'Anderlecht – Projet de transformation du bâtiment situé rue des Vétérinaires n°45-47 Inventaire des éléments proposés à la vente comme matériaux de seconde main

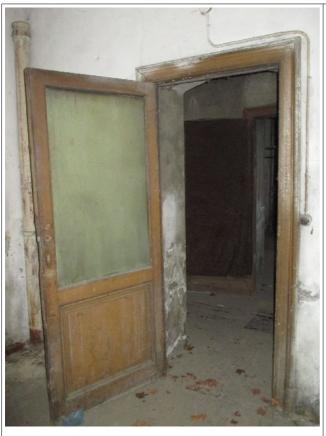
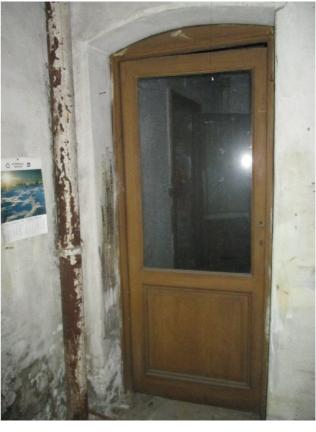
# Lot PO1

Portes des locaux de la cave

Quantité estimée: 22 portes semblables à deux panneaux, y compris les dormants et les

chambranles des deux côtés Largeur d'environ 90 cm

Panneau supérieur en verre parfois absent

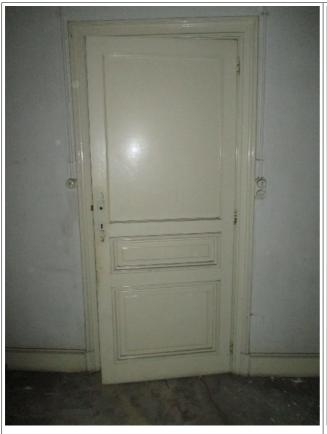
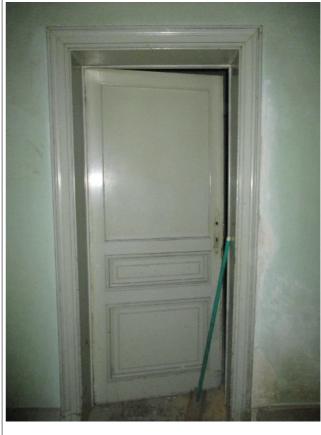
# Lot PO2

Portes des locaux du rez-de-chaussée, à l'exception des portes donnant sur le hall central **Quantité estimée: 18 portes semblables à trois panneaux** y compris les dormants et les chambranles des deux côtés

Largeur d'environ 93,5 cm

Panneau supérieur en bois ou en verre, parfois cassé

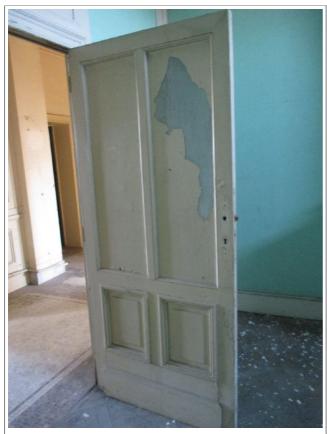
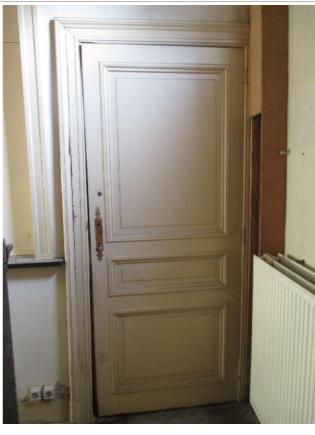
# Lot PO3

Portes des locaux du 1er étage, à l'exception des portes donnant sur le hall central **Quantité estimée: 15 portes**

- 6 portes à 4 panneaux y compris les dormants et les chambranles des deux côtés,
- 9 portes à 3 panneaux y compris les dormants et les chambranles des deux côtés,
   Panneau supérieur en bois ou en verre

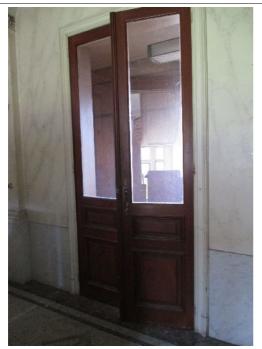
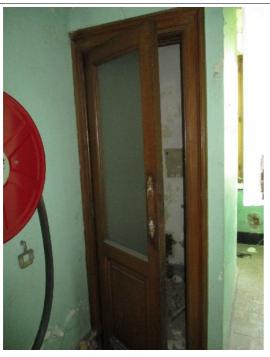
### Lot PO4

Portes donnant sur le hall central et portes des sanitaires, au rez-de-chaussée ainsi qu'au 1er et 2e étage + porte de la mezzanine du grenier

Quantité estimée: 29 portes

- 6 x 2 portes à double battant à trois panneaux dont un vitré, largeur d'environ 70 cm, noncompris les dormants et les chambranles qui doivent être maintenus tel quel
- 6 portes larges à trois panneaux dont 1 vitré (accès au local sanitaires), largeur de 93,5cm, non-compris les dormants et les chambranles qui doivent être maintenus tel quel
- 5 portes étroites de deux panneaux dont 1 vitré (porte de wc), largeur de 63,5cm, y compris les dormants et les chambranles des deux côtés, y compris les dormants et les chambranles des deux côtés
- 2 portes à deux panneaux de la mezzanine du grenier

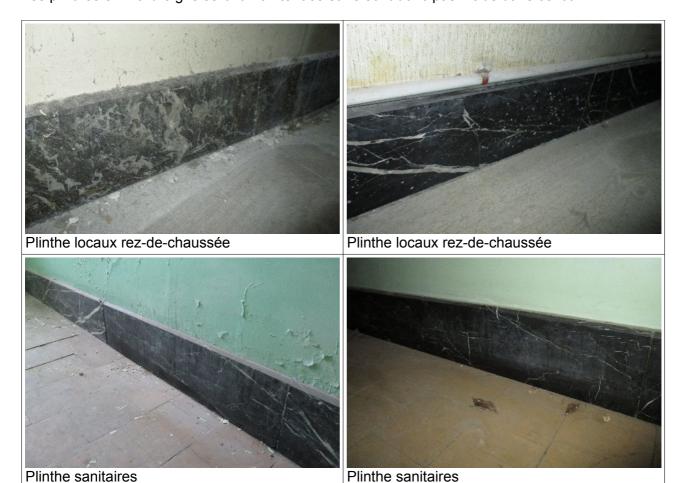
### Lot PL1

Plinthes en marbre foncé situés dans plusieurs locaux,

Quantité: environ 140m

Locaux rez-de-chaussée: 5 x ± 18m (marbre noir ou vert)

Locaux sanitaires du rez-de-chaussée et des 1er et 2e étages: 6 x ± 8m (marbre noir)

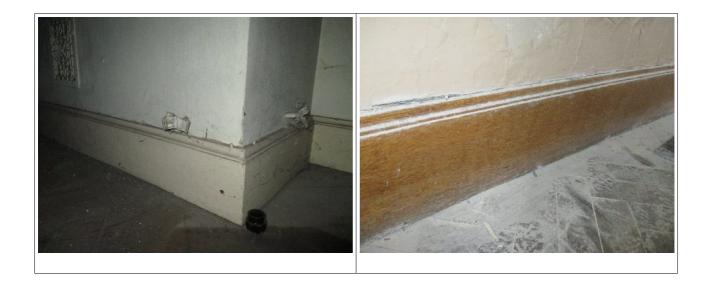
### Lot PL2

Plinthes en bois (teinte naturelle ou peint) des murs de façade du rez-de-chaussée (les plinthes placées sur les murs intérieurs doivent être maintenues) ainsi que des locaux du 1er étage, à l'exception des plinthes des cloisons en bois.

Certaines plinthes sont rendues inaccessibles par les installations de chauffage.

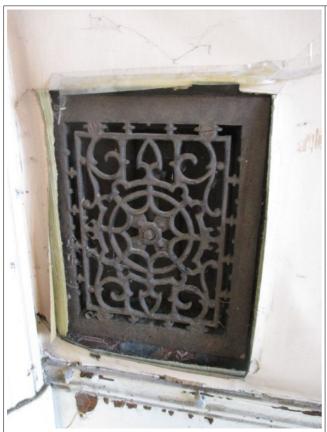
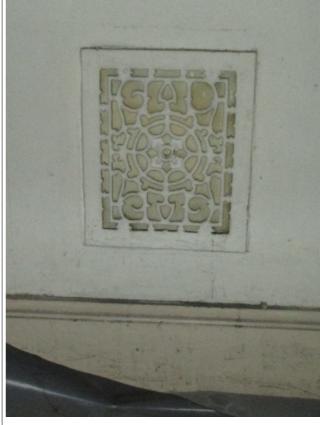
### Lot GR1

Grilles de ventilation en fonte ouvragée situées dans les locaux du rez-de-chaussée (y compris les sanitaires). Hauteur de 29 cm et largeur de 23,5cm.

Grilles disposées à proximité du sol et dans la partie supérieure des murs, à une hauteur de 2,5-3m

Une partie des grilles est recouverte de peinture. L'élément central est parfois manquant. Quelques grilles sont cachées par le revêtement mural

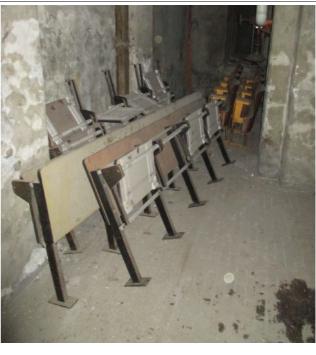
# Lot SI4

Sièges d'auditoire déscellés et stockés dans le hall de la cave

Quantité: 8 rangées de sièges, chaque rangée comprenant 3 à 5 sièges

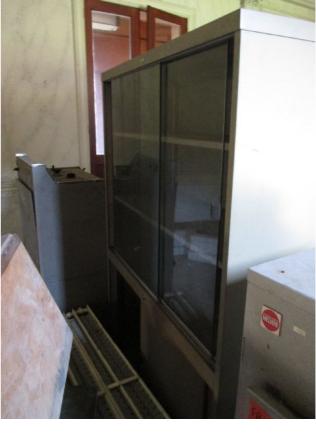
# Lot MO

Mobilier stocké sur la palier du 1er étage, comprenant deux armoires avec étagères comprenant des portes en verre en partie supérieure, deux tables métalliques ainsi que des appareils de laboratoire hors d'usage

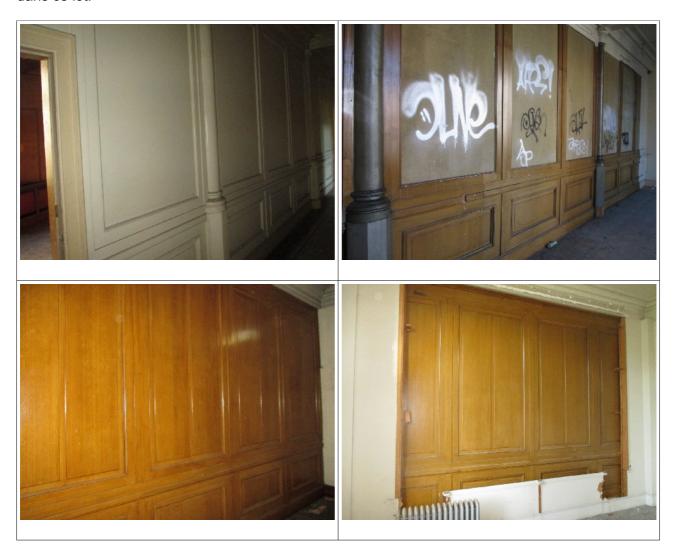
### Lot CL1

Cloison en bois, peintes ou en teinte naturelle, situées dans différents locaux du 1er étage., y compris les plinthes.

Des plaques contenant de l'amiante sont présentes au sein de certaines des cloisons situées le long du couloir central. L'acheteur laissera ces plaques au sein du local où elles auront été démontées. Les opérations de démontage seront réalisées de manière à n'endommager en aucun cas ces plaques.

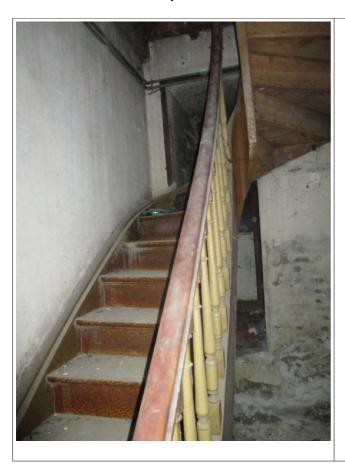
Lot ES1

Escalier en bois situé dans la cave **Quantité estimée: une pièce**

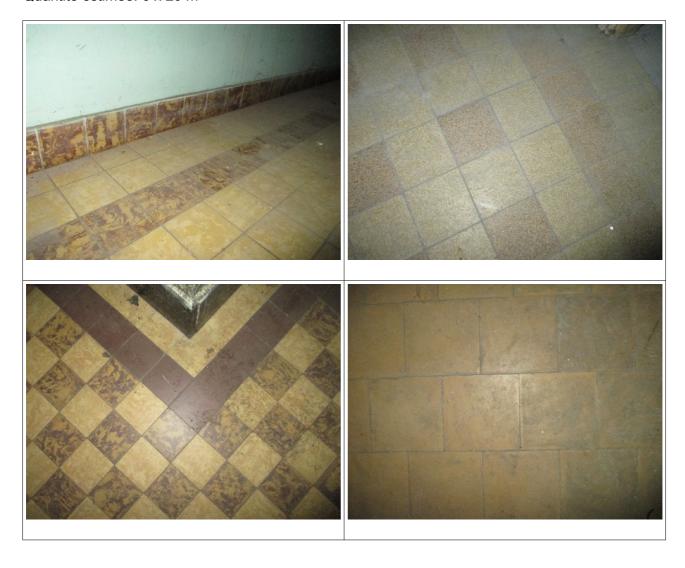
Lot CA1

Carrelages placés dans 6 locaux situés au rez-de-chaussée, y compris les plinthes Quantité estimée: 6 x 20 m²
